Näin toimit lentopaikalla turvallisesti

ÄLÄ OLETA TAI ARVAA - KYSY!

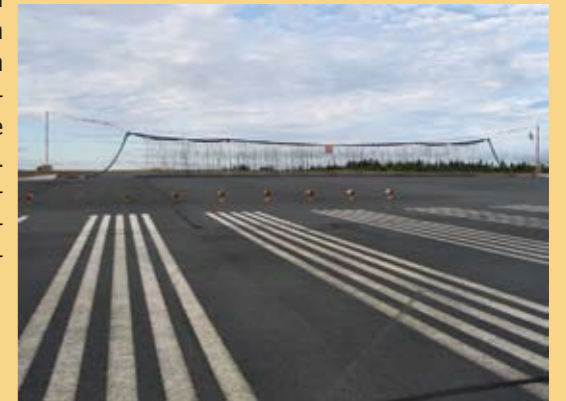
Varo kentillä olevia Ilmavoimien vaijereita ja verkkoja. Kestävytydessä laskuteline jää hopeatilalle.

Ilmavoimien kapteeni Marko Lehtinen jakoi muille kiitotiellä toimijoille tietoa Ilmavoimien toiminnasta kiitotieympäristössä. Ilmavoimien kalustolle käytetään erällä kiitoteillä, sekä pysäytysverkkoa, että pysäytysvaijeria. Verkot ovat vain hätälaitteisto, jolla kiitotieltä pitkäksi menevä sotilaskone saadaan pysäytettyä ennen kuin se osuu kiitotien päässä oleviin laitteisiin tai rakennelmiin tuhoisin seurauksin. Sen sijaan pysäytysvaijerit ovat arkipäiväisesti käytössä olevia laitteita, joilla lentotukialustyyppisesti pysäytetään ilma-alus laskeutumisen jälkeen kiitotielle. Toistaiseksi vain Hornetit käyttävät vaijereita.

Siviililentokoneille tulisi verkkojen olla alhaalla ja vaijerien olla poissa kiitotieltä. Silloin tällöin sattuu kuitenkin poikkeamia, jossa pysäytysverkot ovat virheellisen toiminnan seurauksena jääneet siviilikoneellekin pystyyn. Kiitotietä lähestyvän ilma-aluksen liukukulman ollessa normaali on todennäköistä, että kone menee myös kiitotien alkupäässä olevan verkon yli, mutta liukukulman alla lähestyttäessä on olemassa potentiaalinen riski verkkoon osumisesta vakavin seurauksin. Joka tapauksessa ilma-aluksen edessä olevien verkkojen ja vaijerien tulee aina olla siviileille alhaalla. Kiitotiellä olevan pysäytysvaijerin yli rullaaminen on siviilikoneilla kiellettyä. Sama kiello koskee luonnollisesti lentoonlähtöjä tai laskuja. Kiitotiellä oleva pysäytysvaijeri voi tarttua lentokoneen laskutelineeseen ja siinä tapauksessa jää laskuteline kestävydessä taatusti armottomasti kakkoseksi.
